RENSNING AF INDLØBSSLANGE PÅ IFÖ CERA TOILET

INDLØBSSLANGE PÅ IFÖ CERA TOILET

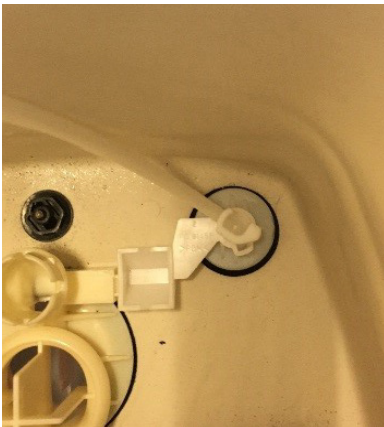
↑
Drej indløbs slangen inde i cisternen et lille hak til venstre

2. Luk for vandet - Skru låget af cisternen – Tag evt. hele amarturet op af cisternen.
(Se evt. link nedenfor for demontering af amartur)
<https://www.youtube.com/watch?v=d5a7KSDvgjs>

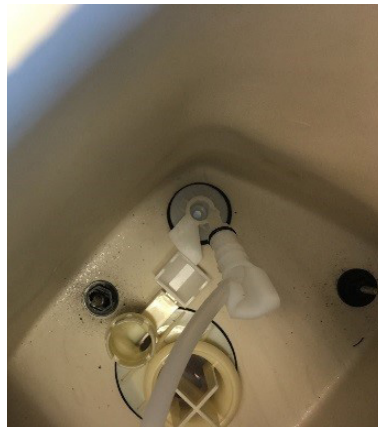
↑
Hiv slangen op.

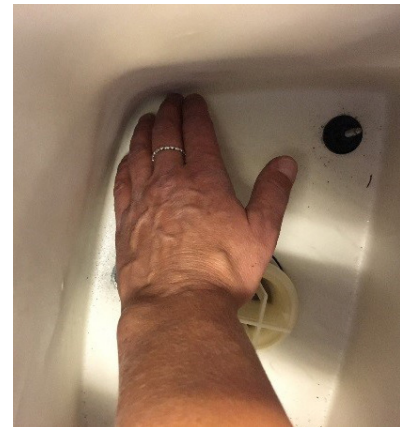
↑
Hold hånden over hullet og åben for vandet så snavs bliver skyllet ud.

Luk for vandet – Tryk slangen HELT ned i hullet - drej slangen et hak til højre for at låse den. Monter amartur samt låg igen og tænd for vandet.
