IFÖ SPIRA/SPIRA ART TOILETTER

AFBRUDT SKYL

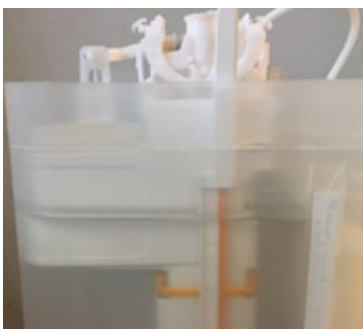
For lav

3. Vandstanden i cisternen er for lav.

Kontrollér vandstand: (Hvis vandstand er for lav, skal du rense svømmekop for kalk)

Løsning: Demontér knap og kappe. Se hvordan i nedenstående film:
